Śledztwo rosyjskiego rządu Władimira Putina w sprawie katastrofy polskiego samolotu rządowego w Smoleńsku 10 kwietnia 2010 r.

**Zespół Parlamentarny ds. Zbadania Przyczyn Katastrofy
TU-154 M z 10 kwietnia 2010 roku.
pod kierunkiem Antoniego Macierewicza
Opracowanie Kazimierz Nowaczyk, Ph.D.**

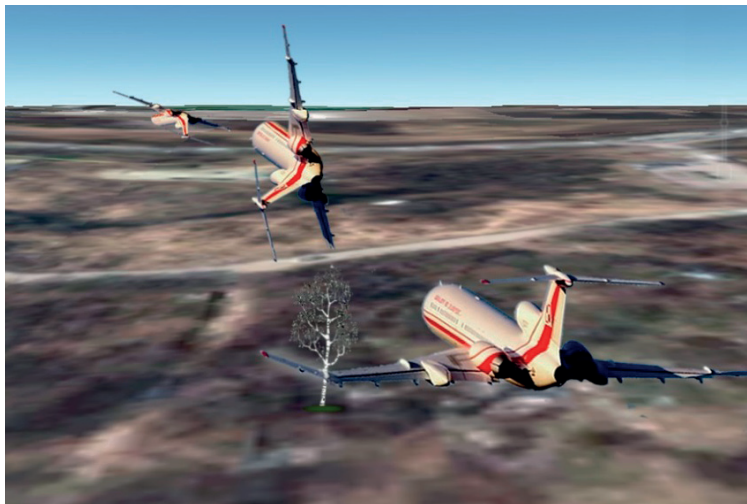
MAK przypisuje pełną odpowiedzialność za katastrofę polskim pilotom. Według MAK załoga nie przerwała zejścia przy minimalnej wysokości zniżania ustalonej na 100 m, ale kontynuowała je z prędkością pionową o wartości dwukrotnie wyższej od zalecanej. Próba lądowania bez kontaktu wzrokowego z ziemią spowodować miała kolizję samolotu z brzozą na wysokości około 5 m, czego wynikiem była utrata 6,5 m lewego skrzydła maszyny a następnie obrót w lewą stronę na skutek niezrównoważonej siły nośnej skrzydeł, i uderzenie w ziemię w pozycji niemal odwróconej (obróć o 150°).

Rysunek 2. Wizualizacja ostatnich sekund lotu TU-154M przed uderzeniem w ziemię według raportu MAK (K. Nowaczyk).

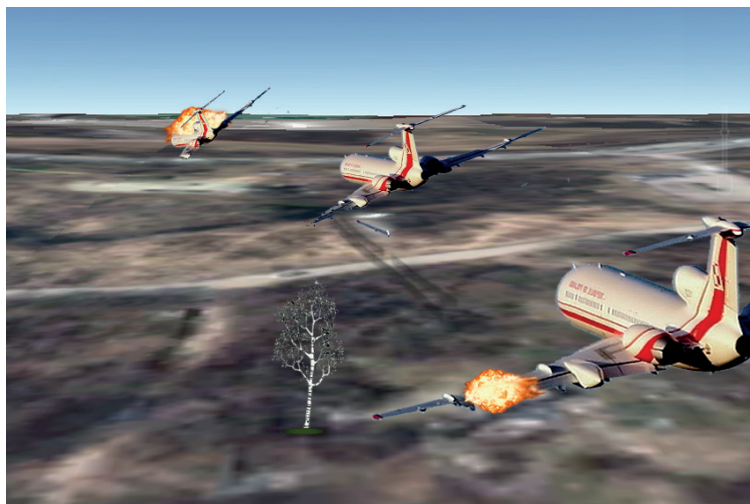
Rysunek 3. Scenariusz ostatnich sekund lotu samolotu według ekspertów i naukowców współpracujących z Zespołem Parlamentarnym. Dokładna wartość przechylenia samolotu w lewo jest nadal nieznana. (K. Nowaczyk).

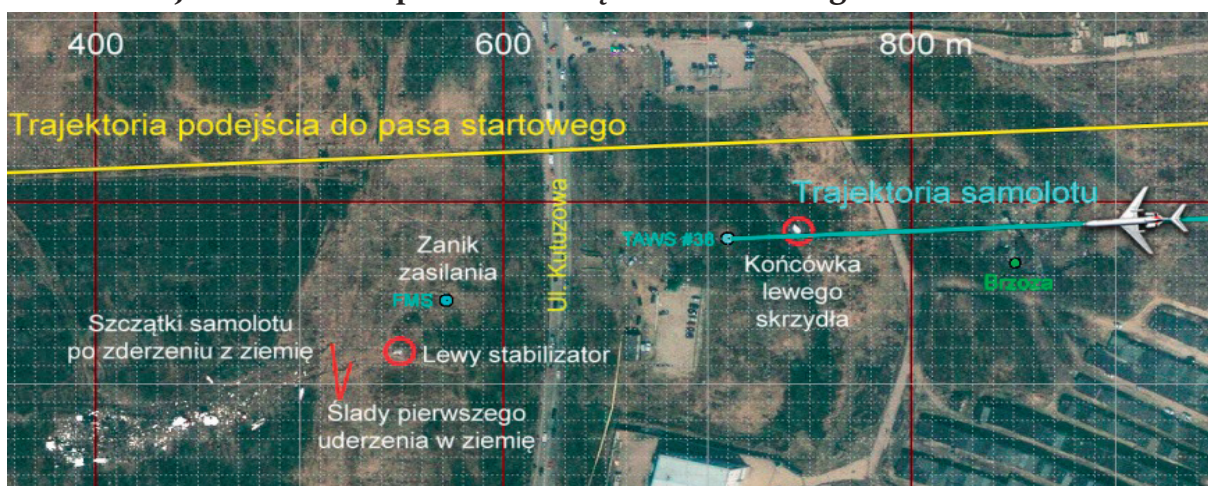
Rysunek 4. Trajektorja samolotu (linia błękitna) w porównaniu do osi drogi startowej (linia żółta). Mapa sporządzona przez K. Nowaczyka na podstawie raportu MAK (Załącznik VIII), zdjęcia satelitarnego (Załącznik VI) i raportu NTSB (Załącznik VII). Pozycje FMS i TAWS #38 pochodzą z ekspertyzy Universal Avionics NTSB (Załącznik X). Zanik zasilania na wysokości 15 m, 70 m przed pierwszymi śladami uderzenia w ziemię.

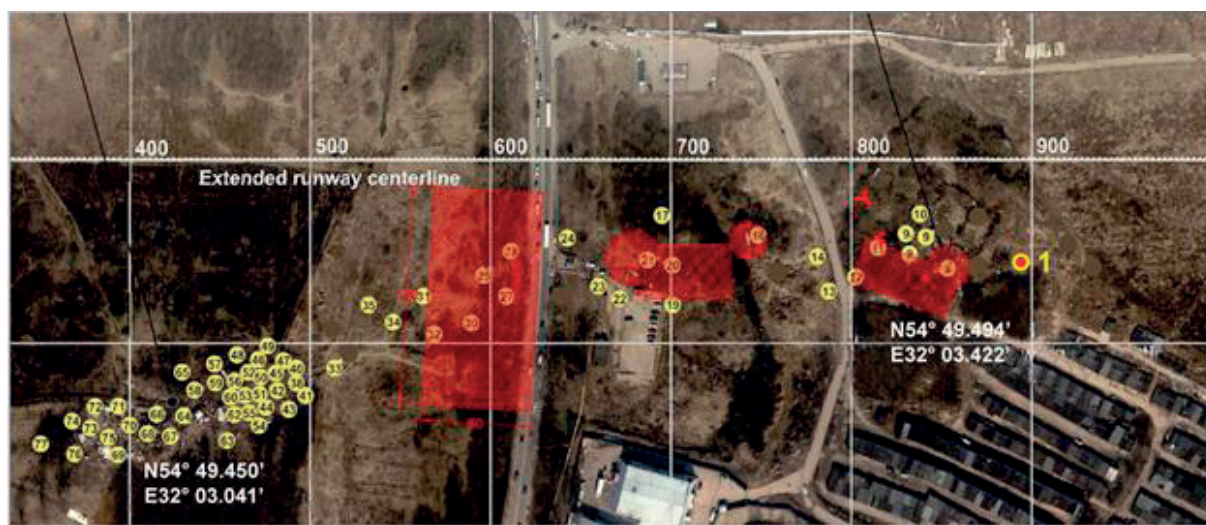
Rysunek 10. Lokalizacja fragmentów samolotu wg raportu rosyjskich prokuratorów z 10 i 11 kwietnia 2010 r. naniesiona na zdjęcie z oblotu miejsca katastrofy zamieszczone w raporcie MAK (M. Dąbrowski, K. Nowaczyk).

Jak widać na powyższym zdjęciu z oblotu, rozbieżności pomiędzy fragmentami wraku zewidencjonowanymi przez komisję MAK i prokuratorów rosyjskich występują już w pobliżu brzozy, która miała „odciąć” fragment lewego skrzydła. Stopień manipulacji najlepiej ilustrują zdjęcia satelitarne (GeoEye) z miejsca katastrofy pokazane na Rysunku 11. Widać na nich, że fragment lewego statecznika „przeniósł się” o ponad 20 metrów pomiędzy 11 kwietnia i 12 kwietnia tak, żeby znaleźć się za pierwszymi śladami uderzenia samolotu w ziemię. W raporcie rosyjskim podano pozycję statecznika z 12 kwietnia. Już 11 kwietnia, z obu stron kadłuba zostały odcięte burty. Ukryto w ten sposób charakterystyczny kształt zniszczeń, będący następstwem eksplozji wewnętrznej (Rysunek 14). Na miejsce katastrofy wprowadzono natychmiast ciężki sprzęt do robót ziemnych. Teren katastrofy nie był należycie zabezpieczony, lecz szeroko dostępny dla osób postronnych. Osoby te podnosiły i zabierały części samolotu, odzieży ofiar lub przedmioty z ich dobytku. Nawet części ludzkiego ciała i fragmenty kości były zbierane przez wiele miesięcy po katastrofie. W rezultacie, niektóre rzeczy osobiste ofiar skradziono i pobrano pieniądze z ich kart kredytowych. Według rosyjskiego raportu, w czasie wypadku system oświetlenia lotniska Smoleńsk Siewiernyj działał prawidłowo. Taki wniosek pozostaje w bezpośredniej sprzeczności ze zdjęciami białoruskiego dziennikarza

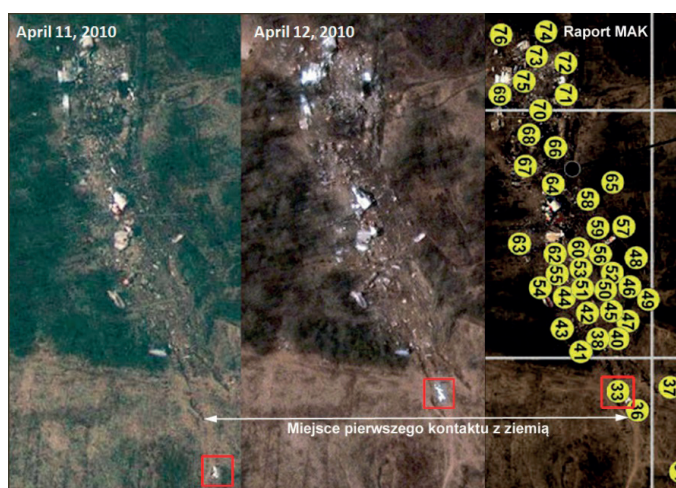
Rysunek 11. Zdjęcia satelitarne z 11 i 12 kwietnia 2010 r. obrazujące przesunięcie lewego statecznika (czerwony kwadrat) za linię pierwszego kontaktu z ziemią i jego pozycję w raporcie MAK (punkt 33). (K. Nowaczyk) Załącznik VI.

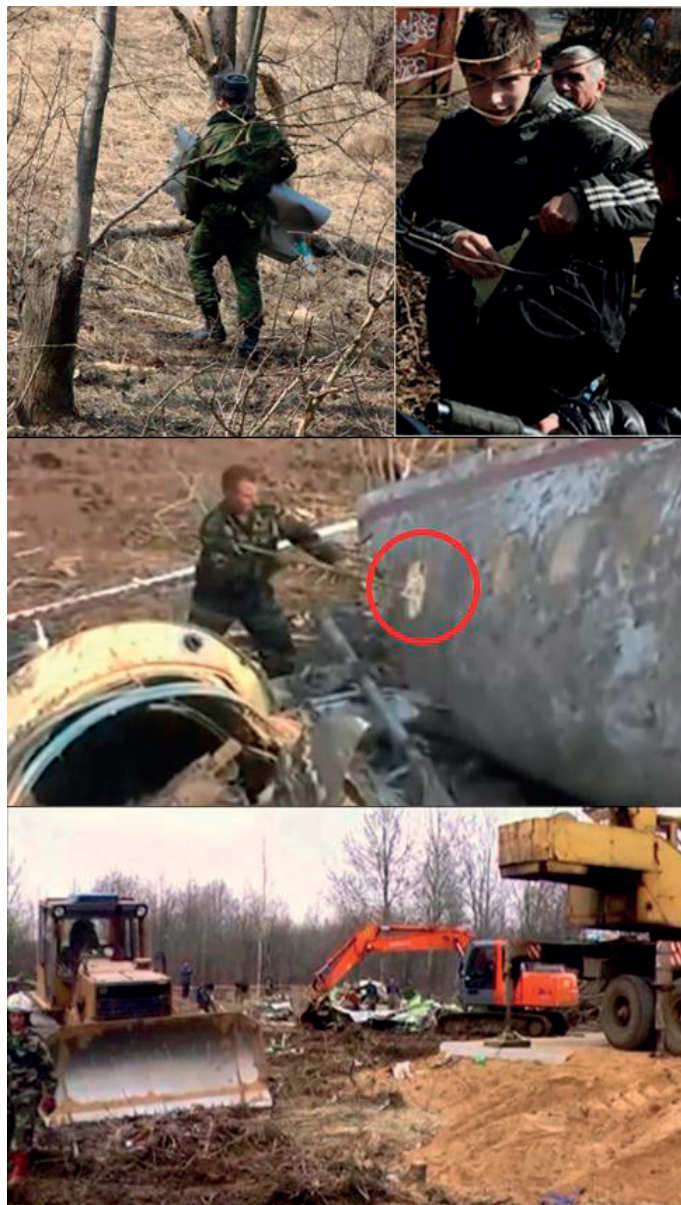
Rysunek 12. Przykłady zdjęć z miejsca katastrofy z pierwszych trzech dni, 10-13 kwietnia. (Załącznik VI).

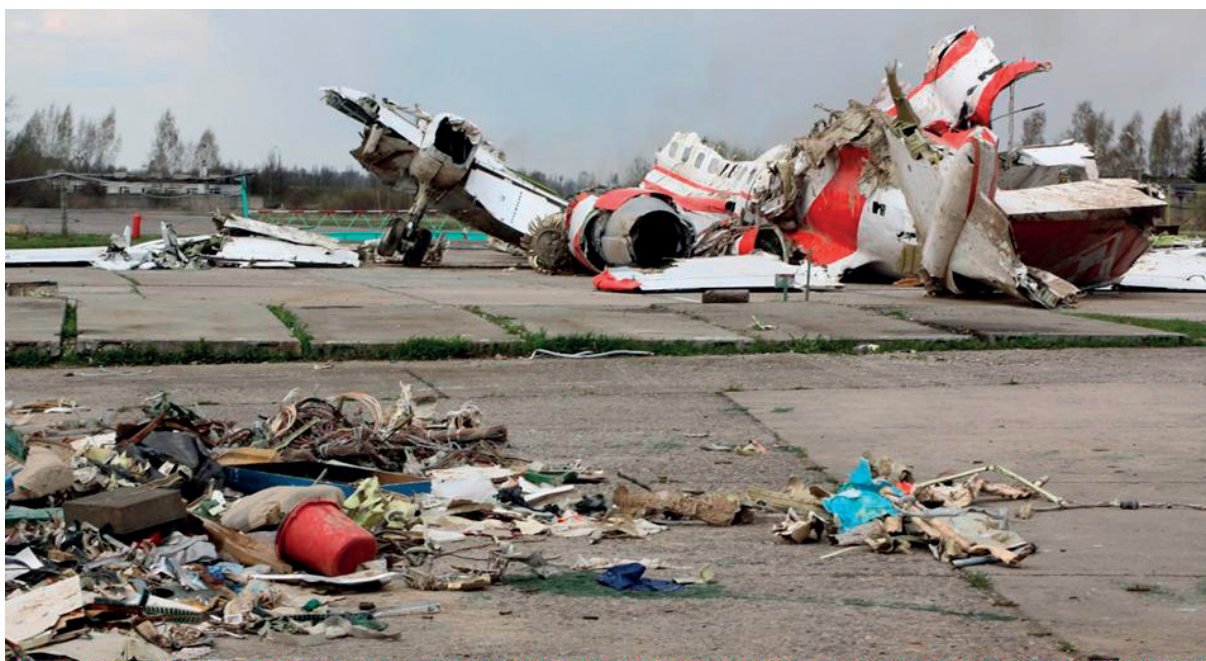
przetransportowane na betonową powierzchnię lotniska i pozostawione tam na wiele miesięcy bez zabezpieczenia od słońca i gapiów (Rysunek13). Kilka ton małych części zebrano jak śmieci i złożono na stosie w pobliskiej stodole, bez należytej ochrony. Po wielu wnioskach strony polskiej większe części wraku zostały w końcu ogrodzone i przykryte brezentem. Później wokół wraku samolotu zbudowano konstrukcję z dykty⁴. Aby upamiętnić drugą rocznicę katastrofy smoleńskiej, Rosja rozpowszechniła zdjęcia kadłuba świeżo umytego z nową warstwą farby i wstawionymi oknami. Nie podjęto jednak żadnych prób rekonstrukcji samolotu, co jest działaniem oczywistym w wypadku takiej katastrofy.

Rysunek 13. Duże części samolotu na betonowej powierzchni po transporcie z miejsca katastrofy.

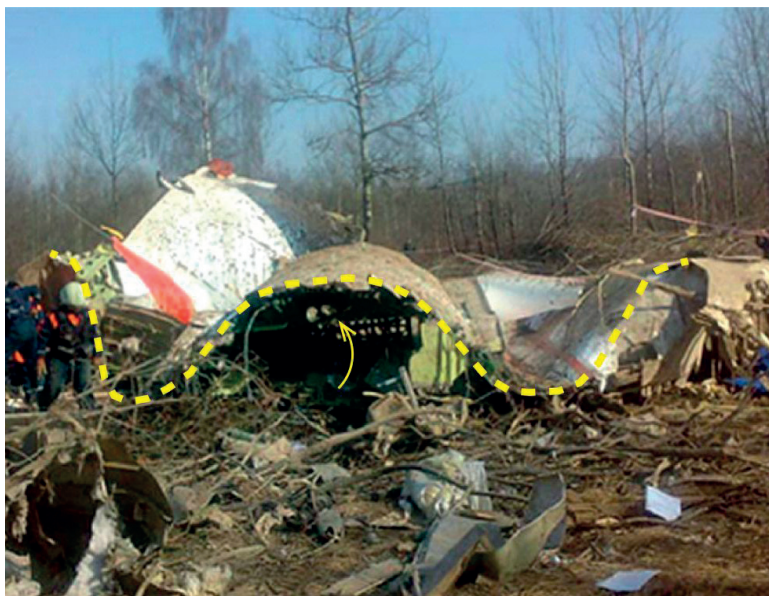
Rysunek 14. Część kadłuba odwrócona i otwarta (żółta linia i strzałka). Załącznik VIII.

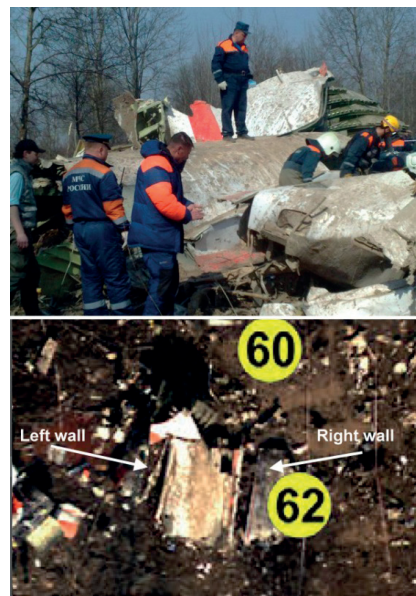
Rysunek 15. Lewa i prawa ściana odcięte od kadłuba w dniu 11.04.2010 r. Oddzielone ściany (białe strzałki) na zdjęciu z Raportu MAK.

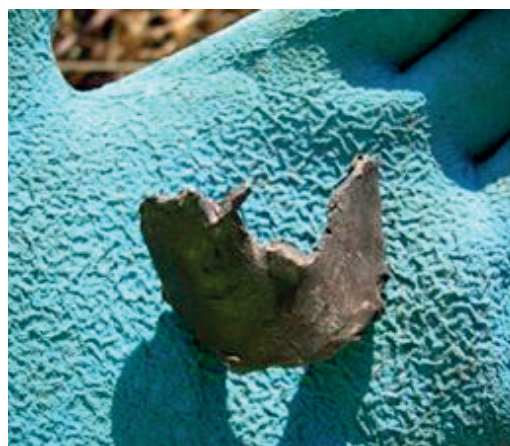
Sześć miesięcy po katastrofie zezwolono zespołowi polskich archeologów na zbadanie miejsca wypadku. Polscy eksperci znaleźli dziesiątki tysięcy małych fragmentów na powierzchni, a przy użyciu detektora metali o zakresie do 20 cm zidentyfikowali kolejnych dwadzieścia tysięcy metalowych części pod powierzchnią ziemi na głębokości do 20 cm. Za pomocą kilku odwiertów do głębokości 60 cm potwierdzili, że każdemu niewielkiemu fragmentowi metalu towarzyszyło kolejnych sześć niemetalowych części. Oszacowali ogólną liczbę szczątków samolotu na około 60 tys. Niektóre metalowe części były opalone lub zwęglone przez działanie wysokiej temperatury (patrz Rysunek 18).

Rysunek 18. Przykład spalonego fragmentu metalu znalezioneego z przodu głównego miejsca katastrofy. (Załącznik XI).

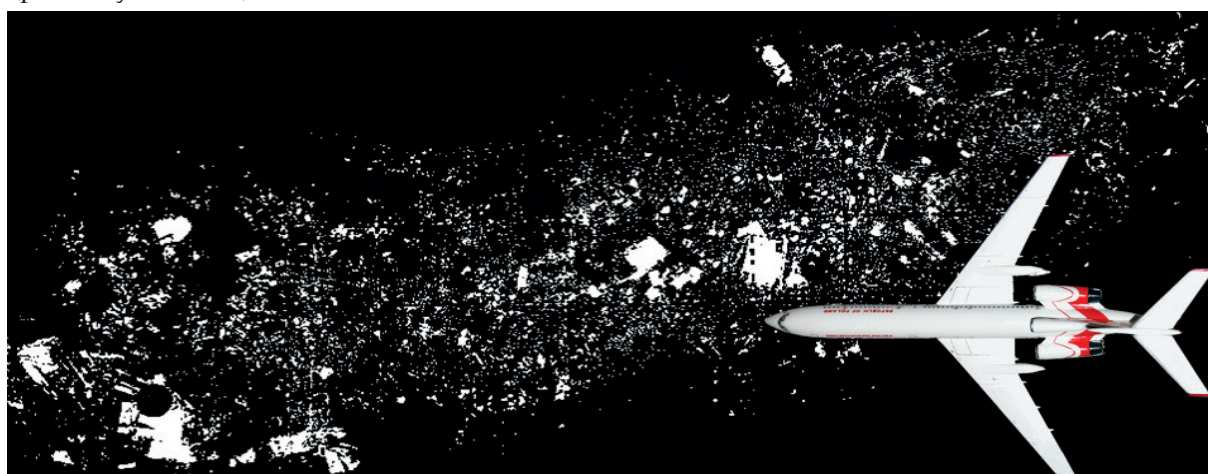
Rysunek 19. Mapa szczątków znalezionych na głównym miejscu katastrofy, przygotowana dla celów polskiego raportu archeologów (Załącznik XII). Profil samolotu w skali 1:1 w stosunku do ziemi. (K. Nowaczyk).

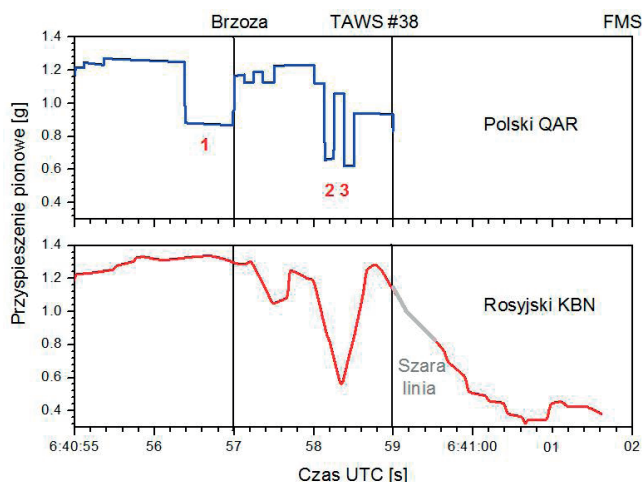
Rysunek 21. Pionowe przyspieszenie wg polskiego rejestratora QAR i rosyjskiego raportu. Trzy punkty szczytowe (punkty 1, 2, 3) następujące bardzo szybko po sobie, kolejno co 1/10 sekundy, niewyjaśnione w raporcie MAK. (Załącznik X).

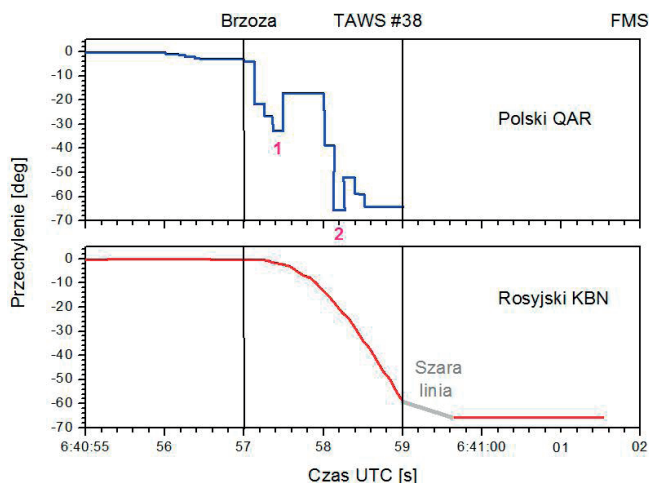
Rysunek 22. Obrót w lewo zarejestrowany i przez dwa rejestratory podłączone równolegle do tych samych czujników. Wykres przygotowany na podstawie danych z rosyjskiego raportu MAK oraz eksperta ATM PP. (Załącznik X).

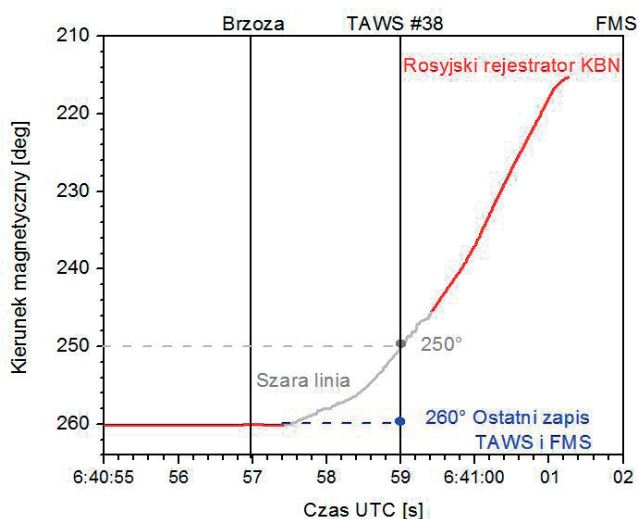
W pamięci FMS zapisany został ostatni, pozytywnie zweryfikowany kierunek magnetyczny 260°, taki sam jak w TAWS #38 około 140 m za brzozą¹⁶. Tymczasem rosyjski raport podaje w TAWS #38 wartość kierunku magnetycznego 250° i prezentuje dalszą jego zmianę, aż do wartości 214° (czerwona linia), czym uzasadnia obrót samolotu.

Rysunek 23. Rzeczywisty kierunek magnetyczny zarejestrowany przez TAWS #38 i FMS (przerywana linia i niebieski punkt) i przedstawiony w raporcie MAK (czerwona linia). (Załącznik X).

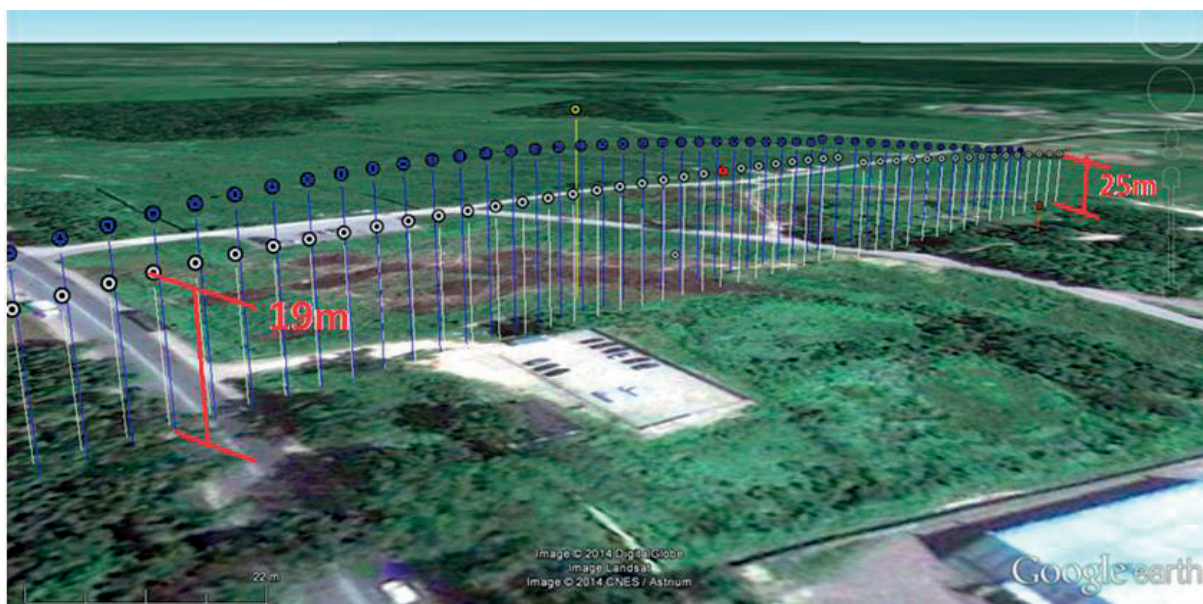
Rysunek 24. Trajektoria pionowa środka masy samolotu (niebieskie punkty) i końcówki lewego skrzydła (białe punkty) – G. Jorgensen

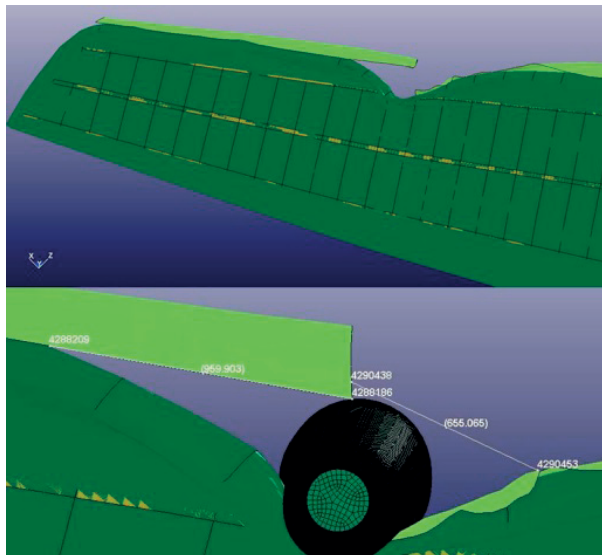
Brzoza, którą obwinia się o zniszczenie skrzydła, nie mogła go odciąć (W. Binienda⁶, G. Szuladzinski⁷), *Obliczenia parametryczne wykonane metodą Finite Element Method (LS-Dyna) wykazują, że gdyby samolot uderzył w brzozę przy prędkości 75 m/s, to skrzydło przecięłoby drzewo. Samo skrzydło poniosłoby jedynie niewielką szkodę (Rysunek 25).* Prof. Binienda podczas III Konferencji Smoleńskiej przedstawił rozbudowaną symulację uwzględniającą skrzela (sloty) skrzydła.

Rysunek 25. Symulacja LS-Dyna zderzenia skrzydła-brzoza - prof. W. Binienda.

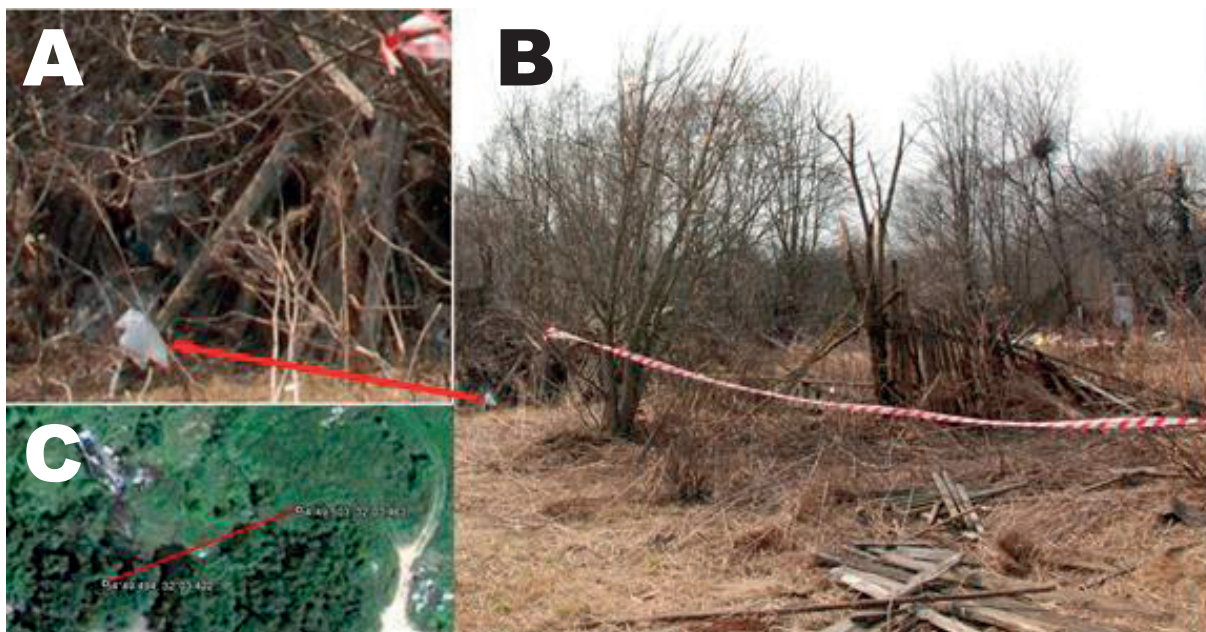
Niezależnym potwierdzeniem innego przebiegu katastrofy są zdjęcia na Rys. 26, pokazujące szczątki skrzydła znalezione około 25 m przed brzozą. W rosyjskim raporcie znajduje się stwierdzenie, że brzoza to pierwszy punkt, w którym struktura samolotu uległa poważnym uszkodzeniom (uderzenie w drzewo). Ponadto, oficjalne polskie śledztwo prowadzone przez prokuraturę wojskową udokumentowało inne szczątki znajdujące w miejscu o następujących współrzędnych: N54°49.503/E32°03.463 czyli ok. 40 m przed brzozą [raport E-che-90/12]. Kolejne szczątki skrzydła znalezione „poniżej”, w odległości 40-150 m od punktu wybuchu w powietrzu, potwierdziły dalszy rozpad skrzydła (patrz Część C, Ryc. 26).

Rysunek 26. Szczątki skrzydła samolotu znalezione przed brzoza

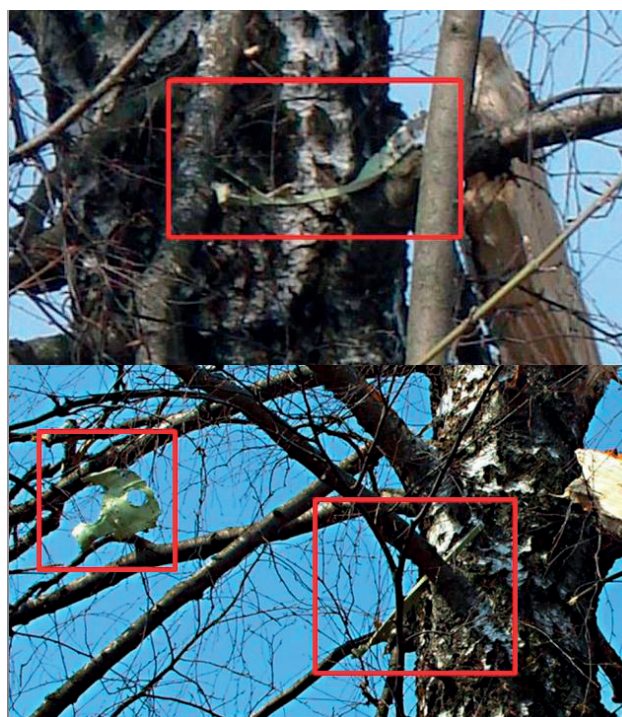
Na fotografii pochodzącej z rosyjskiego raportu widać szczątki skrzydła samolotu, wiszące na gałęziach złamanej brzozy. Zgodnie ze scenariuszem przedstawionym przez Rosjan, szczątki te miały się tam znaleźć na skutek zderzenia skrzydła z drzewem. Biorąc pod uwagę fakt, że samolot miał wówczas prędkość około 270 km/h, jest to fizycznie niemożliwe, natomiast może świadczyć o wybuchu w skrzydle, zanim samolot znalazł się na wysokości brzozy, oraz że szczątki te spadły na drzewo w efekcie tego wybuchu (Rysunek 27).

Rysunek 27. Fragment lewego skrzydła zwisający na gałęziach brzozy po zderzeniu przy prędkości 270 km/h.

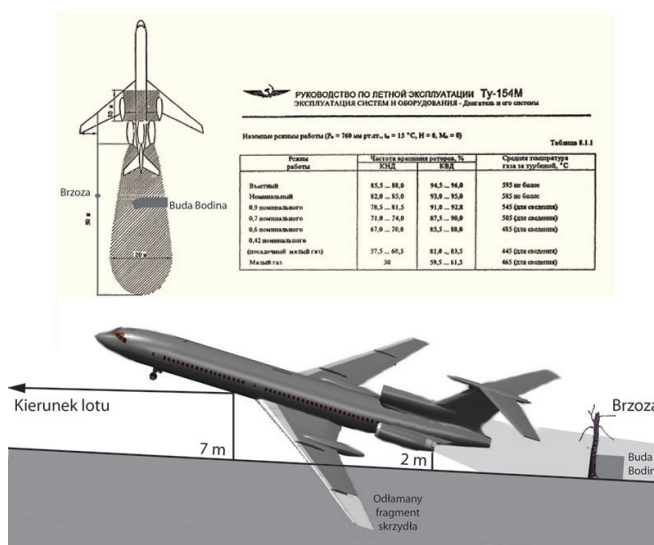
„zderzeniu” z brzozą. Została ona wyznaczona w oparciu o cyfrowe dane z polskiej skrzynki QAR odczytane w Moskwie w czerwcu 2011 roku. Według tych danych lewe skrzydło (już po oderwaniu końcówki) wbiłoby się dwa metry w ziemię, a dysza lewego silnika znalazłaby się dwa metry nad ziemią. W bezpośrednim zasięgu gorących gazów wyrzucanych z silników samolotu znalazłyby się nie tylko sterty śmieci wokół brzozy, ale również pobliski prowizoryczny płot i szopa. Jak widać na licznych zdjęciach z miejsca katastrofy przetrwały one bez widocznych zniszczeń.

Rysunek 29. Pozycja samolotu o godzinie 6:40:57.375 czasu UTC wyznaczona z cyfrowego zapisu ATM QAR (Moskwa, 7.06.2011 r.) – K. Nowaczyk

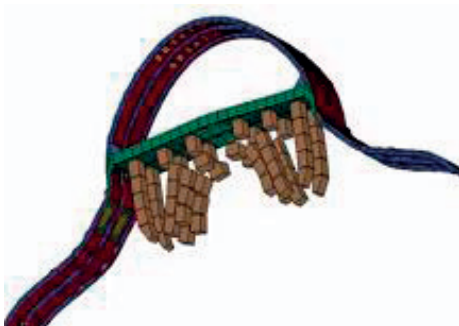
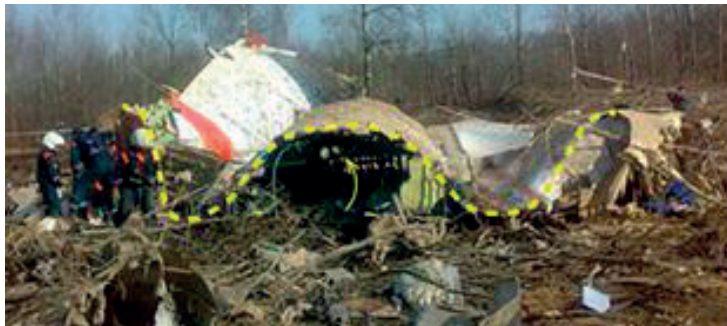
Rysunek 30. Po lewej - wewnętrzny wybuch w kadłubie - symulacja LS-Dyna dr. Szuladzinskiego. Po prawej - część kadłuba odwrócona i otwarta (żółta linia i strzałka).

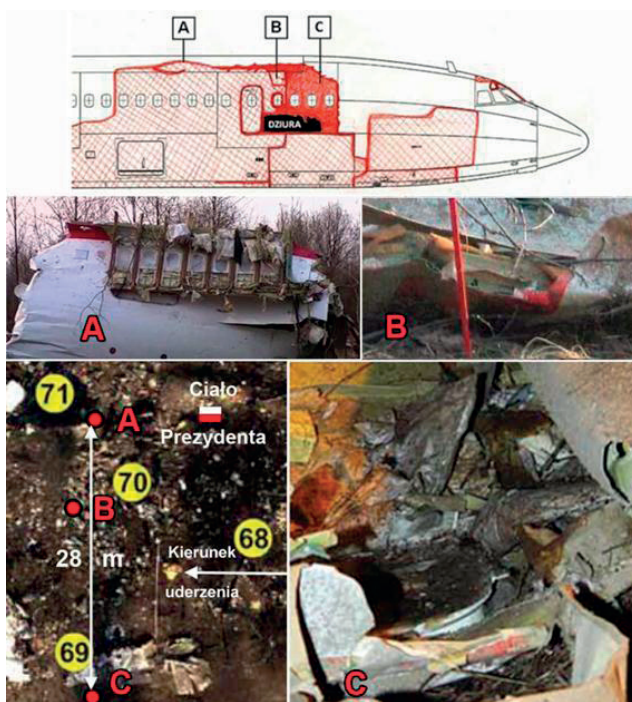
Rysunek 31. Lokalizacja części z kabiny prezydenckiej na głównym miejscu wypadku w odległości 28 m w poprzek kierunku uderzenia (punkty A i C). Widoczne oznaki działania wysokiej temperatury i wysokiego ciśnienia w środku części prezydenckiej (część C).
